# Full Plus Ekspertiz

## 06AAE841

Plaka	06AAE841	Şanzıman Tipi	Otomatik
KM	99680	Yakıt Cinsi	Benzin
Şase	WVWZZZ6RZGY174313	Motor Gücü	66 kw
Motor Hacmi	1197cc	Marka	Volkswagen
Renği	BEYAZ	Model	Polo
Sonraki Muayene Tar.	0NaN-aN-aN	Model Yılı	2015
Araç Tipi	Hatchback	Ruhsat Sahibi	...
Kapı Sayısı	5 Kapı

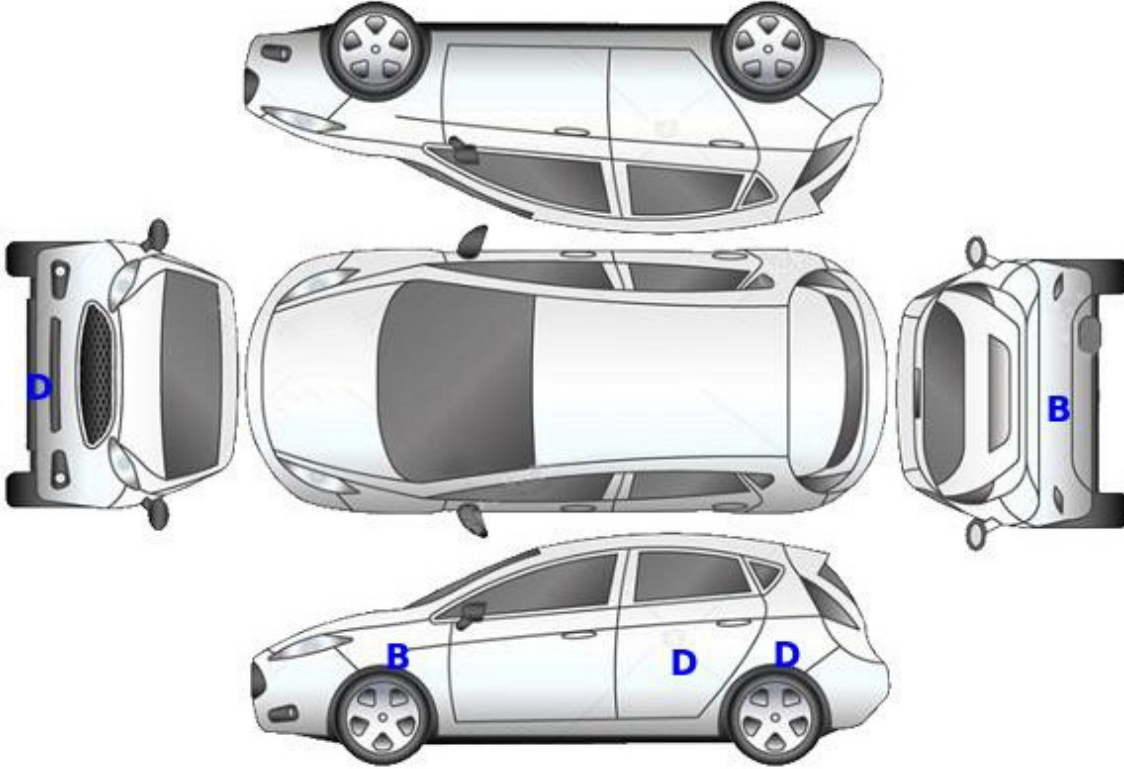
## Kaporta Kontrolü(Değişmiş Boyanmış kontrolü)

**B: Boyalı**

**B/2: Lokal Boyalı**

**D: Değişmiş**

C-direk, sol - Boyalı  
Marşbiyel, sol - Lokal Boya

Araç kirli olduğundan göz ile kusur tespiti yapılamadı.sol arka kapı karşılık kısmı boyalı,sol arka MARŞBİYEL iç kısmı lokal boyalı

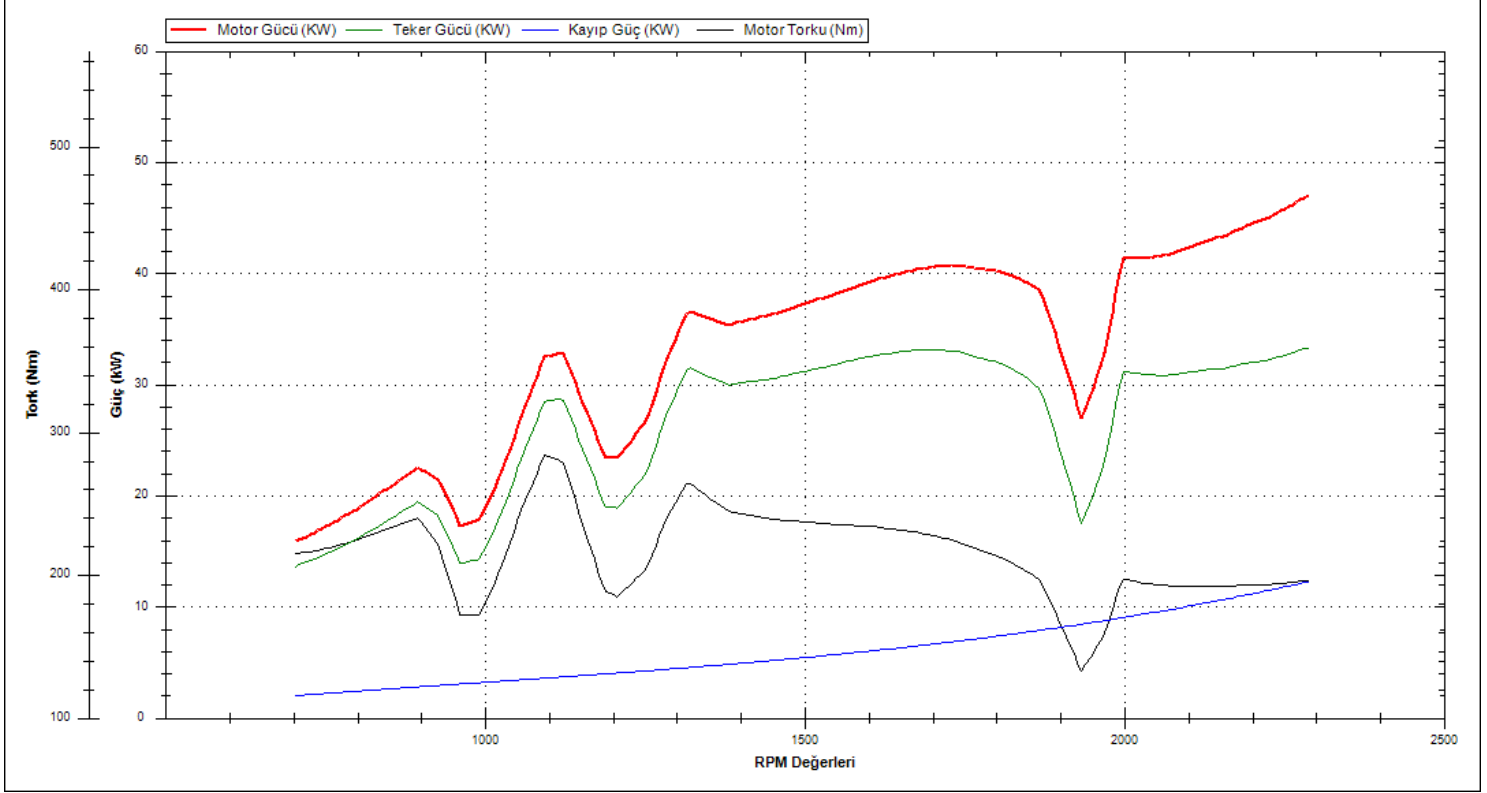
## RPM (Devir/dk) Grafiği

Ölçülen Motor Torku	Teker Torku	Teker Gücü	Test Hızı
283	248	33	137
NM	NM	KW	km/h
Ruhsat Verisi Güç	Test Sonucu Güç	Kayıp Güç	Performans %
66	55	12	83,33
KW	KW	KW

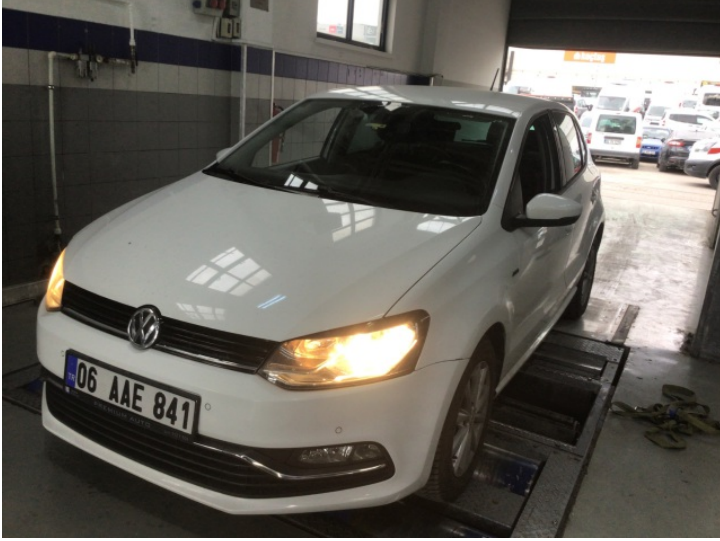
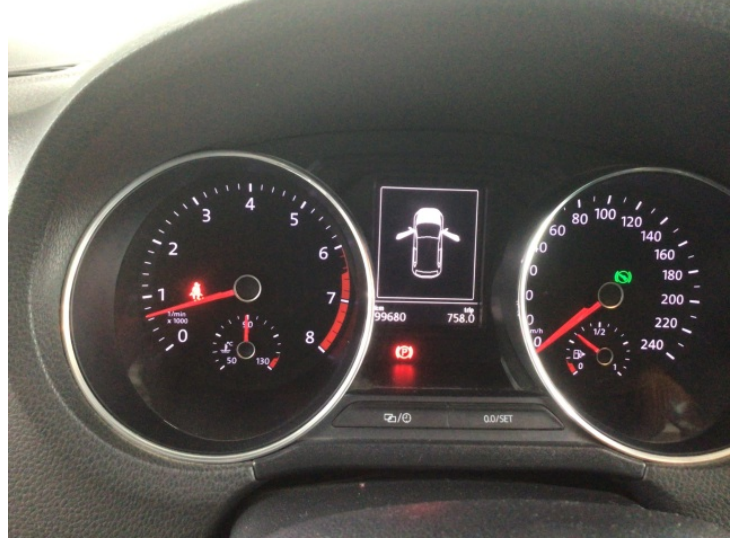
## Araç Resimleri

Tampon, ön, Ön tampon >  
Çizik

Çamurluk, sol, Çamurluk, sol >  
Çizik
