Full Plus Ekspertiz

Araç Bilgileri

Plaka	34BVF067	Şanzıman Tipi	Otomatik
KM	186455	Yakıt Cinsi	Dizel
Şase	WVWZZZAWZJY237924	Motor Gücü	70 kw
Marka	Volkswagen	Motor Hacmi	1598cc
Rengi	BEYAZ	Model	Polo
Sonraki Muayene Tar.	2025-09-18	Model Yılı	2018
Araç Tipi	Hatchback	Ruhsat Sahibi	TAN OTO
Kapı Sayısı	5 Kapı

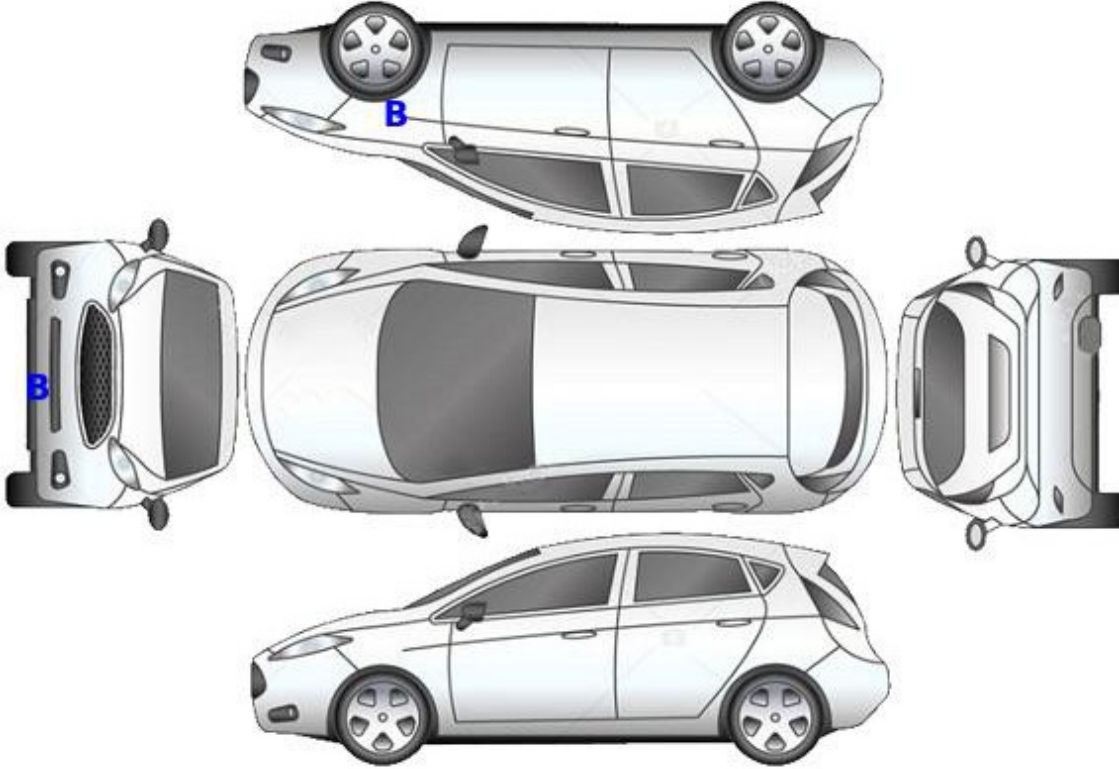
Kaporta Kontrolü(Değişmiş Boyanmış kontrolü)

B: Boyalı

B/2: Lokal Boyalı

D: Değişmiş

Marşbiyel, sağ

Marşbiyel, sağ - Boyalı

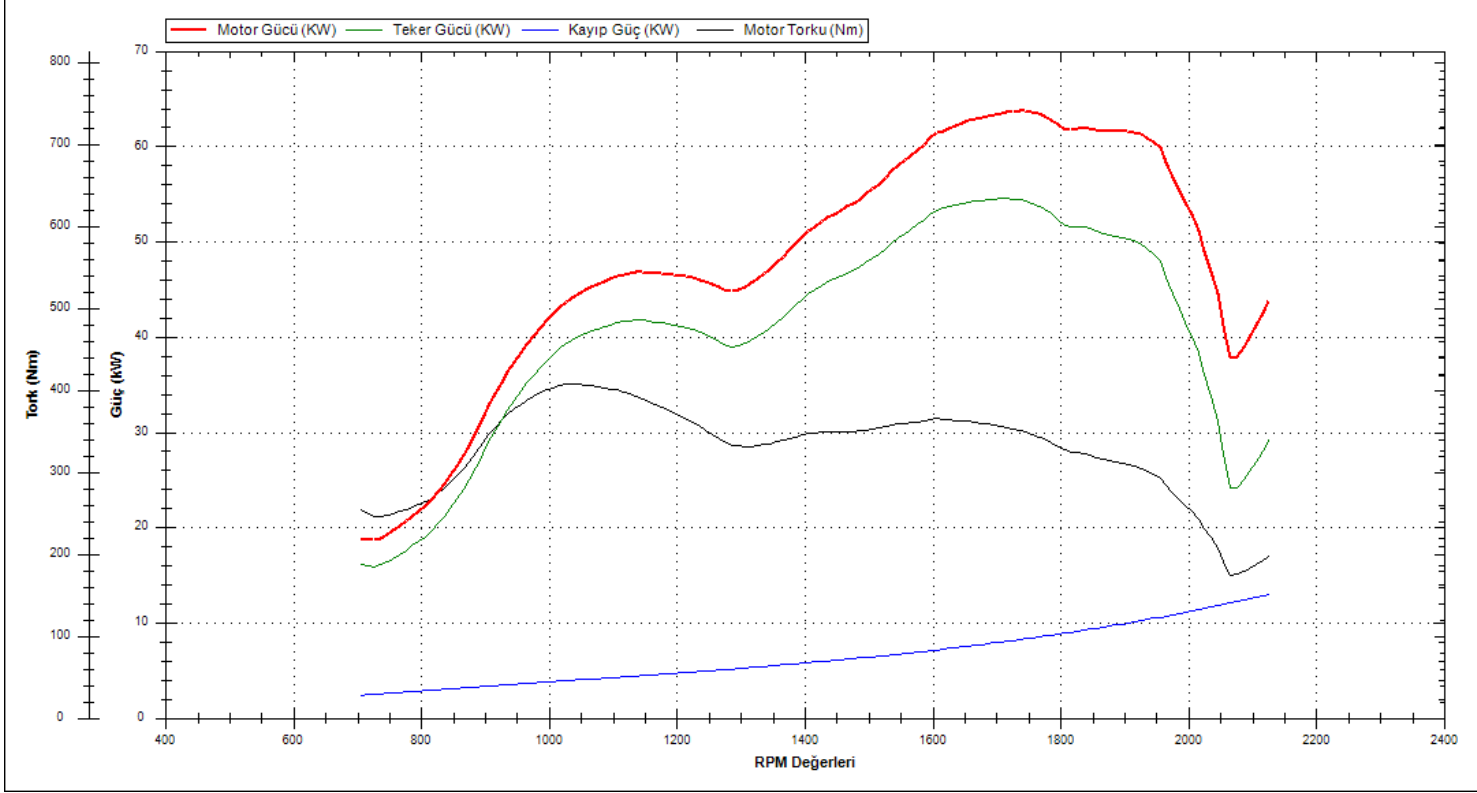
RPM (Devir/dk) Grafiği

Ölçülen Motor Torku 406 NM	Teker Torku 365 NM	Teker Gücü 54 KW	Test Hızı 104 km/h
Ruhsat Verisi Güç 70 KW	Test Sonucu Güç 63 KW	Kayıp Güç 12 KW	Performans % 90,00

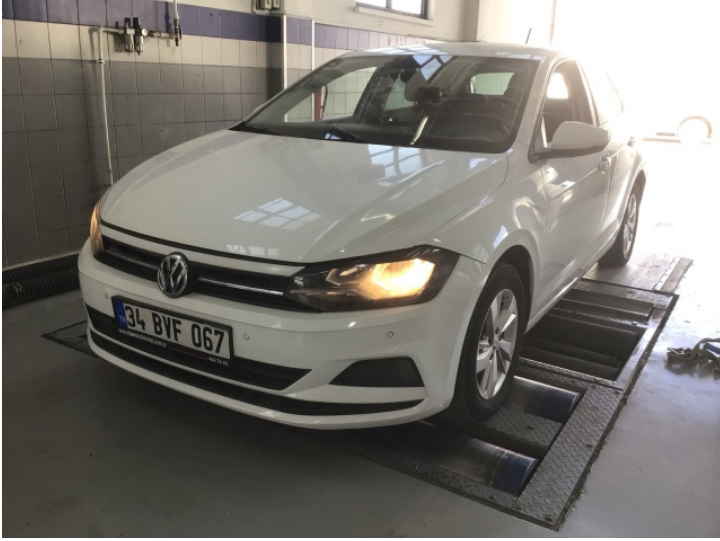
Çizik
