Rapor Tarihi: 11.11.2024 17:37
Rapor No: 06-01-1307019
Mersis No: 0309073518100001

Full Plus Ekspertiz

Plaka	06KJ415	Şanzıman Tipi	Manuel
KM	160859	Yakıt Cinsi	Dizel
Şase	NM432300006602916	Motor Gücü	70 kw
Marka	Fiat	Motor Hacmi	1248cc
Rengi	BEYAZ	Model	Linea
Sonraki Muayene Tar.	2024-12-28	Model Yılı	2013
Araç Tipi	Sedan	Ruhsat Sahibi
Kapı Sayısı	4 Kapı

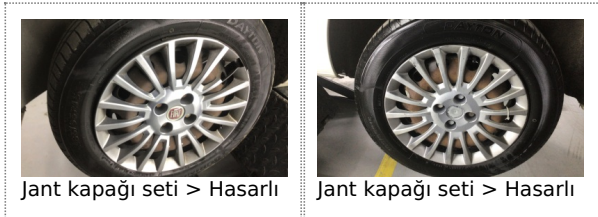
Lastikler

Aks	Ebat	Yol ve Yük Endeksi	Diş Derinliği	Tip
Sol Ön	185/65/15	88H	5,04 mm	Yazlık
Sol Arka	185/65/15	88H	4,77 mm	Yazlık
Sağ Ön	185/65/15	88H	4,51 mm	Yazlık
Sağ Arka	185/65/15	88H	4,69 mm	Yazlık
